不平衡 = 傷主軸

加工廠糟糕的一天

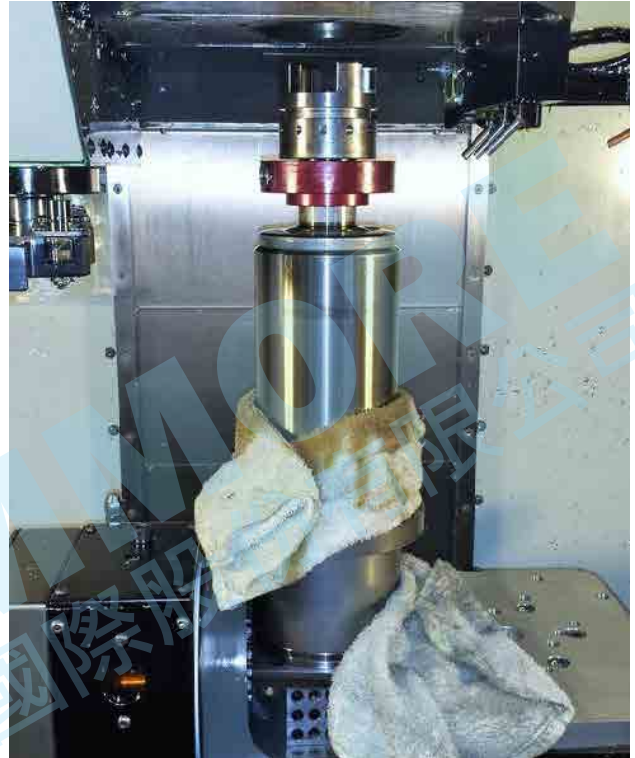
機床用 12,000 RPM 轉速工作，進給速度為 225 IPM(公制 5715 mm /min) 。工作 5 小時或 6 個小時後，操作人員發現震動變化。很快，主軸下端漏油，然後整個主軸損壞。這次事故的總成本，包括更換本設備和生產時間損失（按兩天 10 小時班次計算），超過 8,000 美元（與其他系統相比仍較低，其它系統可能高達 70,000 美元）。

損壞的主軸

回到伊利諾斯州，Andy 聯繫了我們技術部的 Adam Soto 和 Rob Salley。他們將 Andy 的一組刀具組帶到我們展示間，裝在動平衡機上。在 20,000 RPM 轉速時，動平衡品質為 G56。而它應該為 G2.5。如果不進行校正，該刀具組的轉速則不允許超過 900 RPM ！

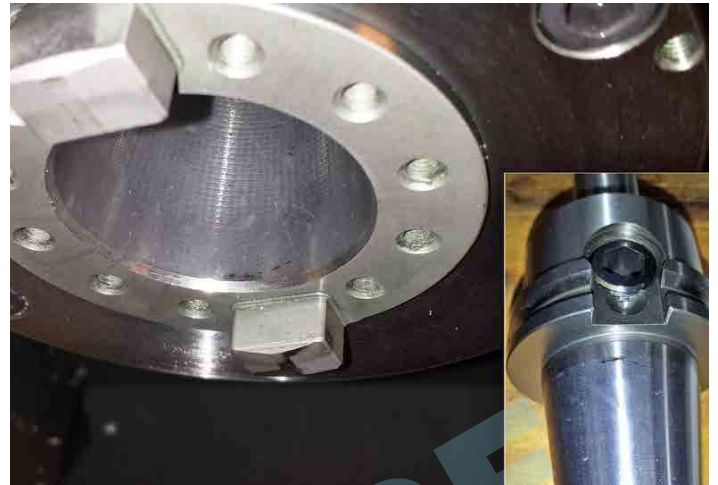
主軸振動造成的內部損壞和刀桿圓錐部位造成的磨損。

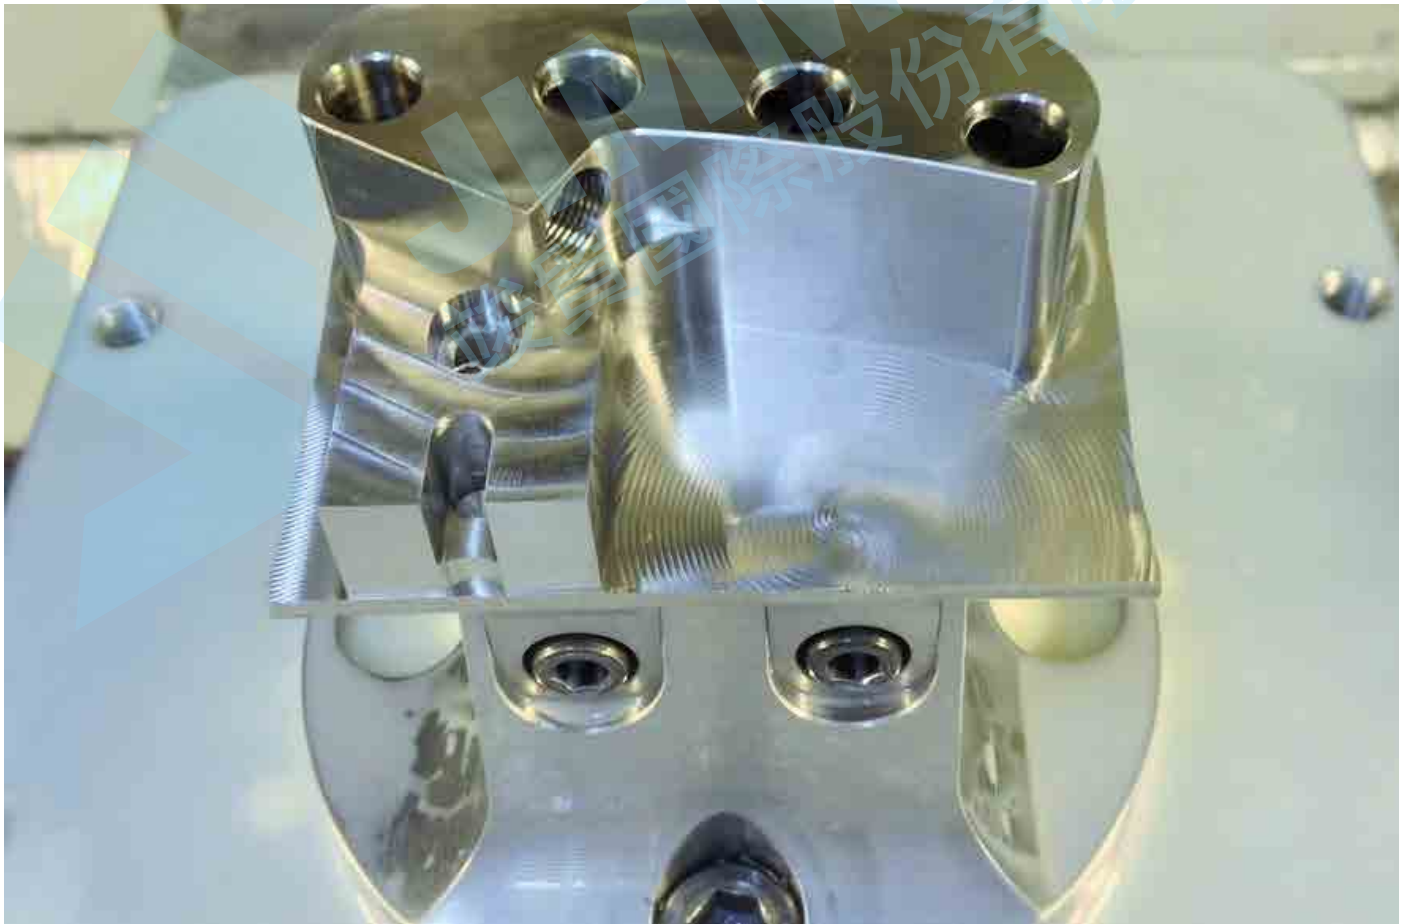
動平衡可延長刀具壽命並提高效率擺線加工後的表面品質。

Adam 和 Rob 幫助 Andy 在加工廠將新動平衡機安裝就緒後，立刻感受到機台運行的平穩性。Andy 說：“不清楚故障原因，我們多少有些擔心故障再現”。“瞭解到組裝的整個刀桿已進行動平衡後，加上燒結刀桿的高安全性，我們完全相信可以用全速進行加工。我們再也不必受這個因素的影響了。”另外，Andy 還發現刀具壽命延長和表面品質也獲得顯著提高，至今該機一直正常工作。
